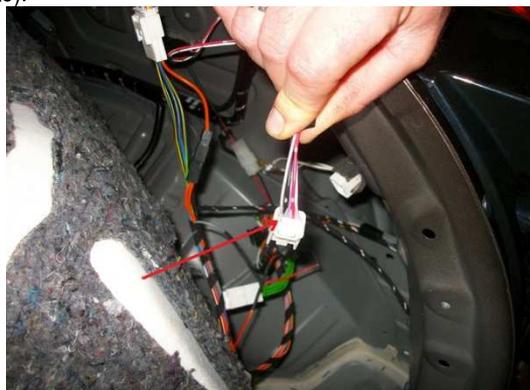
Las alimentaciones de los antinieblas en los conectores DCHO. e IZQ. del vehículo llegan al V4 del conector 8V BL (cable gris indicado con la flecha en la foto).

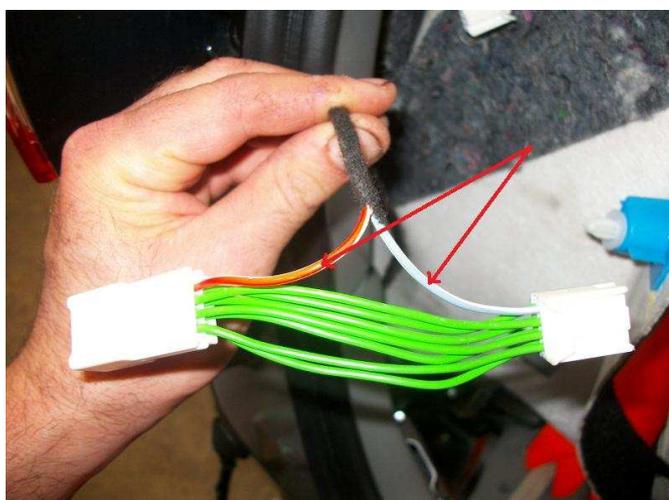
El cajetín electrónico de las luces de remolque requiere las alimentaciones de los antinieblas para poder apagar las luces en el vehículo y alimentar las luces del remolque cuando la toma está conectada. Esta toma de información se realiza mediante 2 derivaciones en el haz de bola de enganche (cables indicados con la flecha en la foto):

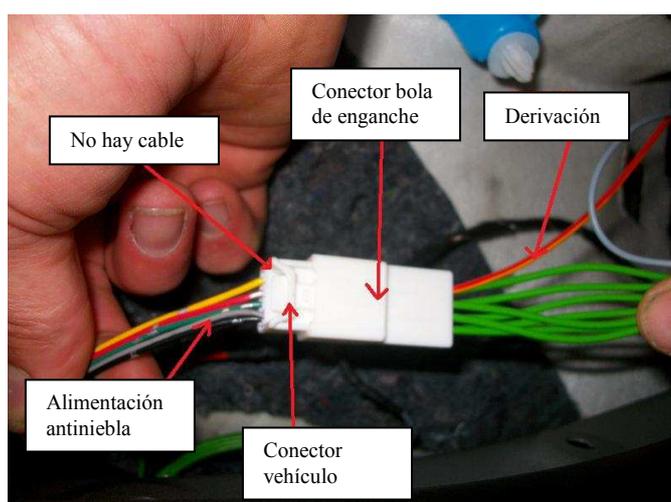
Desafortunadamente, estas derivaciones no están conectadas en los lugares correctos (véase foto):

Por lo tanto, los haces de bola de enganche no están conformes, la alimentación de los antinieblas no llega al cajetín electrónico porque no están conectados al conector de bola de enganche enfrente de la alimentación en el conector del vehículo.

Es preciso cortar el cable verde del derivador en la vía correcta y conectar los extremos al haz de bola de enganche lado derecho y izquierdo (véase foto):

Tras esta modificación, los antinieblas funcionarán correctamente en el vehículo y en la toma de bola de enganche.
